OEM-LF1S-M890-TTL-BU

Reklamationsbearbeitung

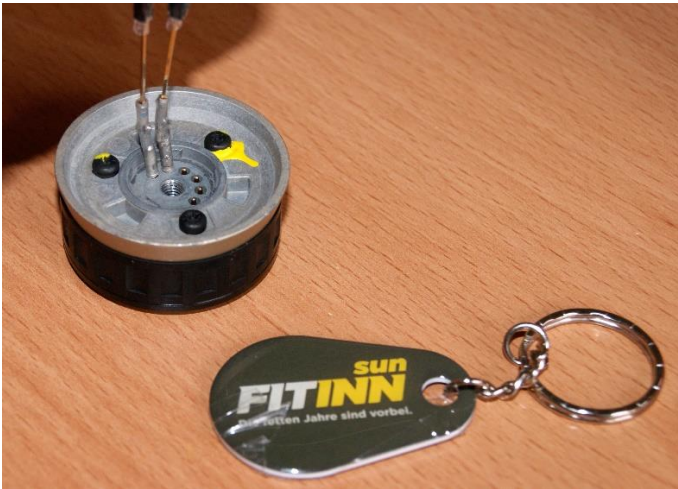
5.1 Einzelprüfung ohne Einbau

Es wird direkt auf die Antennen-Pins des Antennenknaufs kontaktiert.

Nach Kontakt reagiert die Stromaufnahme wie erwartet.

Beim Repetieren des Kommandos zum Erfassen der UID werden bei allen 3 Antennen mehr als 15 mm Reichweite mit den Schlüsselanhängern erreicht.

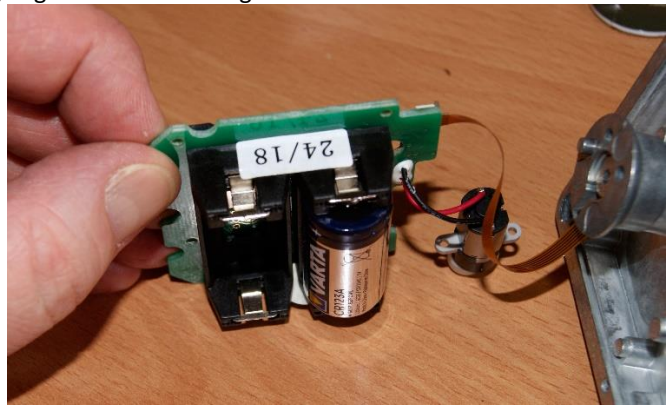
5.3 Bei einem Schloss keine Funktion der Antenne

Bei einem Schloss gibt es keine Veränderung der Stromaufnahme bei Anschluss der Antenne. Auch haben Erfassungskommandos keinen Erfolg.

Es handelt sich um das Schloss, in dem nur eine Batterie eingelegt war. Beschriftung mit 7.

Möglicherweise ein Kontaktproblem der flexiblen Leiterplatte oder der Kontaktierung zum Antennenknauf hin.

Es wurde die Schraube, die den Antennenknauf sichert, komplett entfernt und wieder eingebaut. Jetzt funktioniert es wieder.
